# Informativo Técnico de Produto

007/2025 | 26 de março de 2025 | Matheus Puehler | MA-TG/MKT2-LA

**Assunto:** Alterações no aspecto visual de válvulas A.

Este informativo de assistência técnica tem como objetivo apresentar atualizações exclusivamente visuais realizadas em válvulas de bomba em linha tipo “A”.

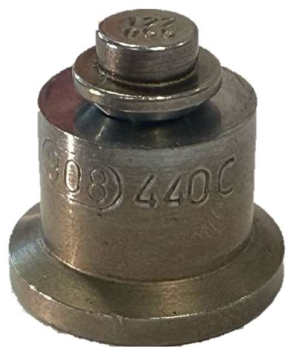
**Condição anterior**

- Peças poderão vir com uma rugosidade externa superior as de antes, porém sem nenhum impacto na funcionalidade das peças.
- Nova condição garante atualização nos processos internos Bosch, o que pode levar a coloração externa do corpo e cone das válvulas diferentes das anteriores.

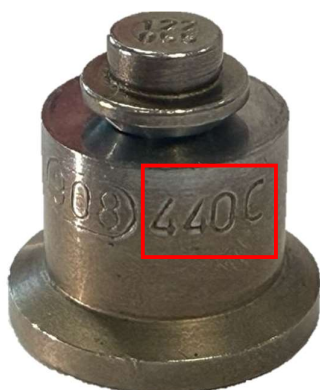
**Condição anterior**

- Peças antes eram gravadas com a data de manufatura, nova condição garante melhor fluxo interno em fábricas e por isso será gravado com outro código nesse novo modelo, o qual não tem relação com a data.
- Exemplo abaixo, que antes estava gravado com 440 e passou a ser gravado com código E1B.
