# Informativo Garantia de produto

**004/2025 | MA-TG/MKT2-LA | 21 de Março de 2025**

**Assunto:** Bomba de Alta Pressão CPN5

Este documento tem o objetivo de apresentar a bomba de alta pressão CPN5, aplicada em sistemas de injeção Common Rail de alta pressão e vazão, principalmente em aplicações ligadas as novas normas de emissões Euro 6 (EU6), veículos comerciais pesados e fora de estrada.

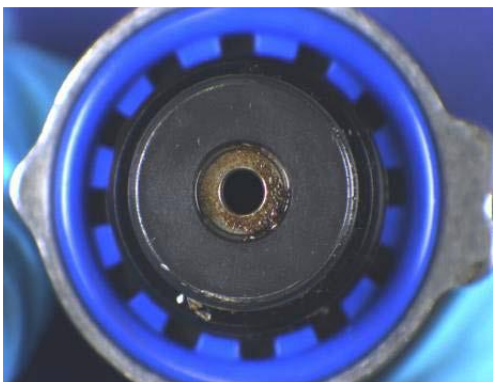
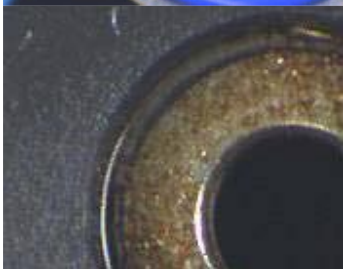
**Resultado da análise:**

- Oxidação

**Possíveis causas:**

- Biodiesel envelhecido
- Presença de água

**Conclusão do exame:**

- Garantia recusada

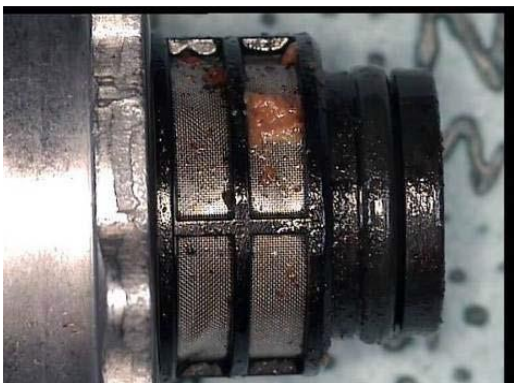
**Resultado da análise:**

- Depósito de partículas ou borra no filtro
- Filtro da M-Prop Saturado

**Possíveis causas:**

- Combustível envelhecido/degradado
- Combustível Contaminado
- Presença de água

**Conclusão do exame:**

- Garantia recusada

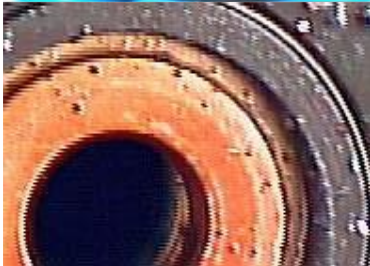
| | <p><b><u>Resultado da análise:</u></b></p> <ul style="list-style-type: none"> <li>• Válvula M-Prop travada</li> <li>• Depósito de partículas sólidas ou borra</li> </ul> <p><b><u>Possíveis causas:</u></b></p> <ul style="list-style-type: none"> <li>• Combustível envelhecido/degradado</li> <li>• Combustível Contaminado</li> </ul> <p><b><u>Conclusão do exame:</u></b></p> <ul style="list-style-type: none"> <li>• Garantia recusada</li> </ul> |

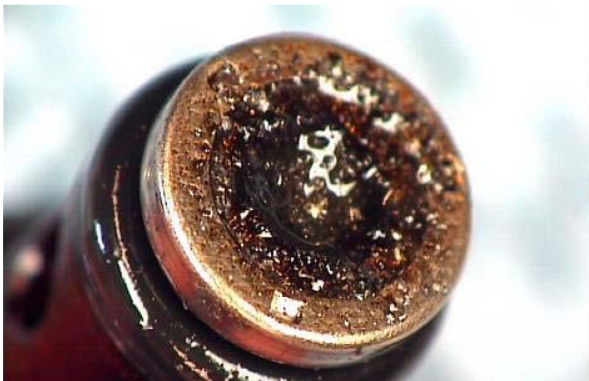
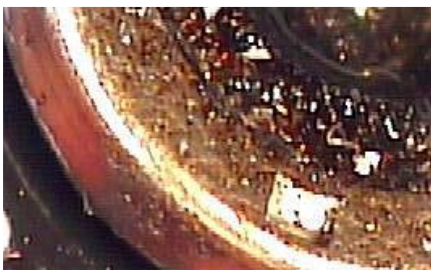
### 2.1 – Ferrugem / Deposito

#### Resultado da análise:

- Depósito de partículas no filtro
- Filtro da KüV saturado

#### Possíveis causas:

- Combustível envelhecido/degradado
- Combustível Contaminado
- Presença de água

#### Conclusão do exame:

- Garantia recusada

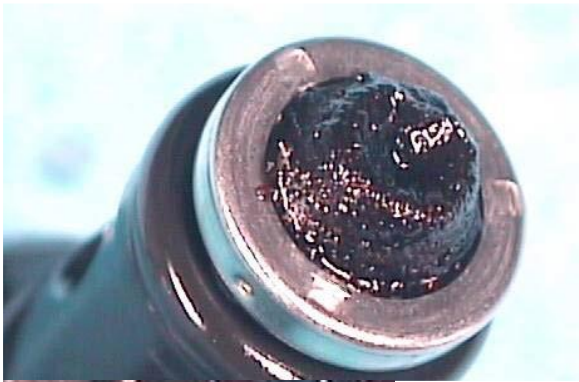
| | <p><b><u>Resultado da análise:</u></b></p> <ul style="list-style-type: none"><li>• Depósito de partículas no filtro</li><li>• Filtro da KùV saturado</li></ul> <p><b><u>Possíveis causas:</u></b></p> <ul style="list-style-type: none"><li>• Combustível envelhecido/degradado</li><li>• Combustível Contaminado</li><li>• Presença de água</li></ul> <p><b><u>Conclusão do exame:</u></b></p> <ul style="list-style-type: none"><li>• Garantia recusada</li></ul> |

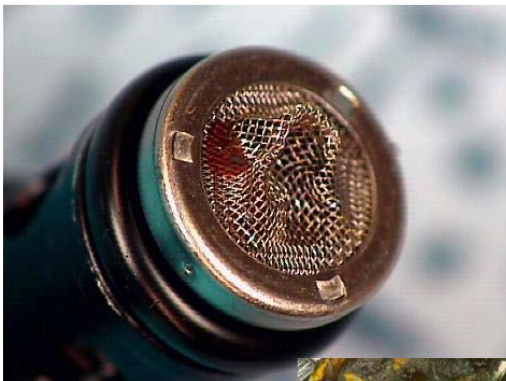
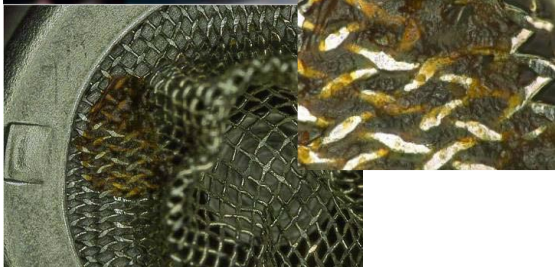
| | <p><b><u>Resultado da análise:</u></b></p> <ul style="list-style-type: none"><li>• Depósito de partículas no filtro</li><li>• Filtro da KùV saturado</li></ul> <p><b><u>Possíveis causas:</u></b></p> <ul style="list-style-type: none"><li>• Combustível envelhecido/degradado</li><li>• Combustível Contaminado</li><li>• Presença de água</li></ul> <p><b><u>Conclusão do exame:</u></b></p> <ul style="list-style-type: none"><li>• Garantia recusada</li></ul> |
