## COMUNICADO À REDE BOSCH CAR SERVICE RECALL SERVOFREIO

**Razões técnicas:** nos Servos Freio fabricados entre **17.08.2022** e **17.01.2024**, foi identificada uma falha entre as tampas dianteira e traseira, o que pode levar à sua abertura durante a aplicação de força no pedal do freio.

**Início do atendimento do recall: 10.02.2025**

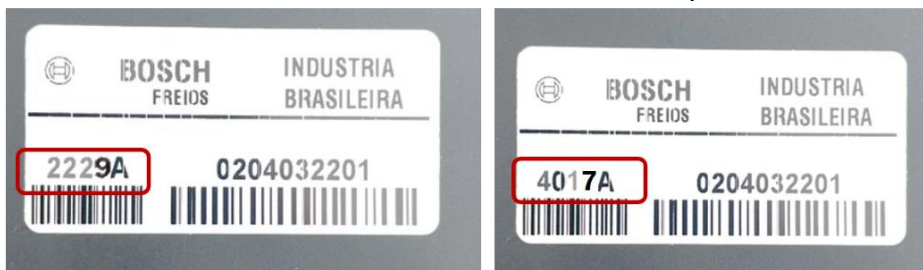
- Avaliar a etiqueta do Servo Freio e caso o número serial esteja entre 2229 e 4017, o Servo Freio deve ser substituído por um novo:

- Caso o número serial não esteja entre 2229 e 4017, cliente deverá ser informado que o produto se encontra dentro dos padrões de fabricação e não apresenta riscos.
- Caso a etiqueta do Servo Freio instalado esteja ilegível, por contaminação ou outros fatores externos, substitui-lo por um novo, conforme exemplo abaixo:

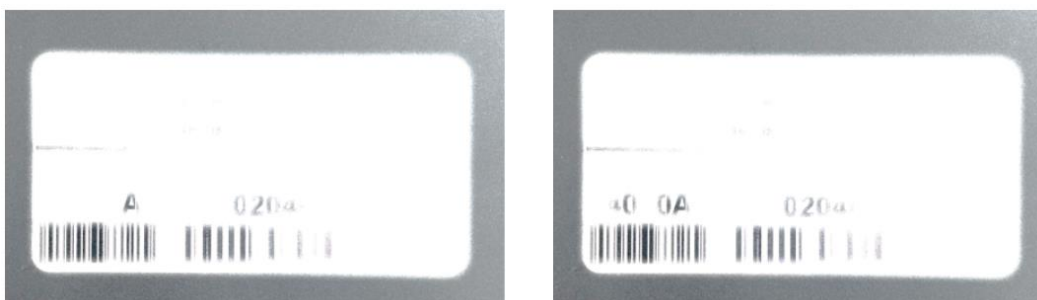
Em ambas as situações acima o Servo Freio deverá ser trocado

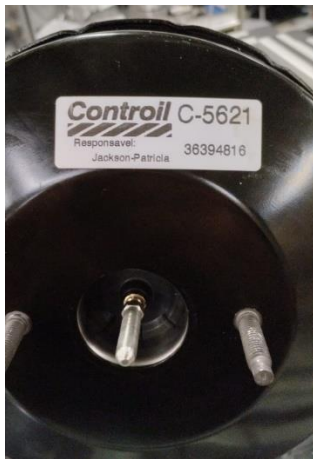
**Importante:** Para fim de rastreabilidade, o BCS deve preencher o formulário **Serviço Reparo Servo Freio (com troca)** com as fotos do novo Servofreio com o código da peça e número de série, conforme exemplo abaixo:

Registrar os códigos presentes na etiqueta do Servo Freio.

C-5621

36394816
