# COMUNICADO À REDE BOSCH CAR SERVICE RECALL SERVOFREIO

**Razões técnicas:** nos Servos Freio fabricados entre **17.08.2022** e **17.01.2024**, foi identificada uma falha entre as tampas dianteira e traseira, o que pode levar à sua abertura durante a aplicação de força no pedal do freio.

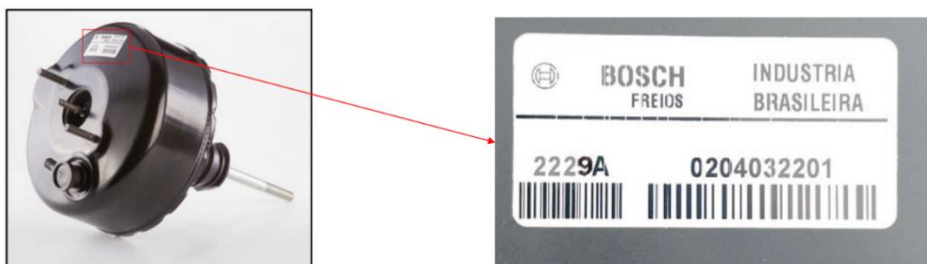
Abaixo informação de como localizar e inspecionar a etiqueta no Servo Freio:

Com o veículo na oficina, após ter o agendamento feito pela central Bosch, o BCS deve localizar o Servo Freio do veículo e caso a etiqueta da peça apresente as seguintes condições, o servofreio precisará ser trocado:

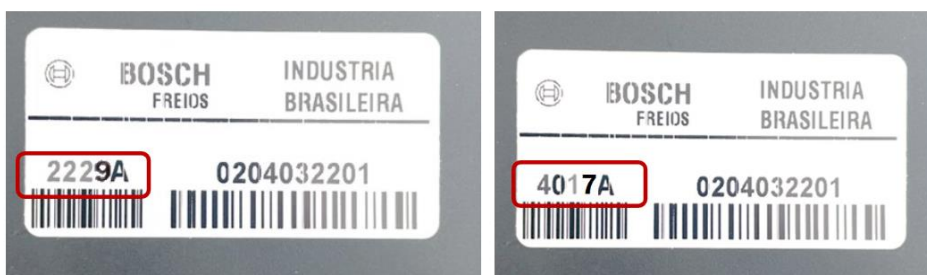
- Avaliar a etiqueta do Servo Freio e caso o número serial esteja entre 2229 e 4017, o Servo Freio deve ser substituído por um novo:

Em ambas as situações acima o Servo Freio deverá ser trocado

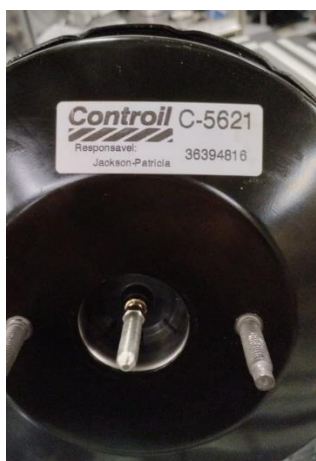
**Importante:** Para fim de rastreabilidade, o BCS deve preencher o formulário **Serviço Reparo Servo Freio (com troca)** com as fotos do novo Servofreio com o código da peça e número de série, conforme exemplo abaixo:

Registrar os códigos presentes na etiqueta do Servo Freio.

C-5621

36394816
